EQUIPAMIENTO

Liceo Polivalente
Enrique Mac Iver
Santa Olga

FICHA TÉCNICA

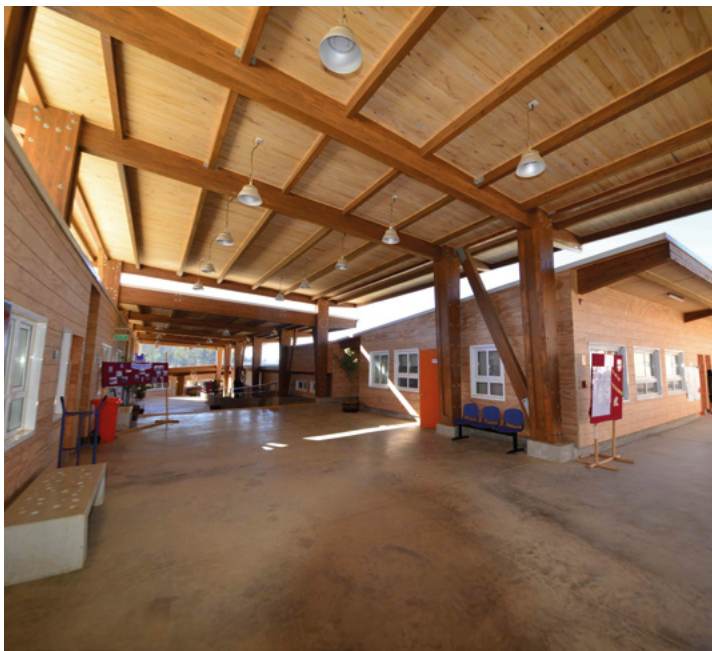
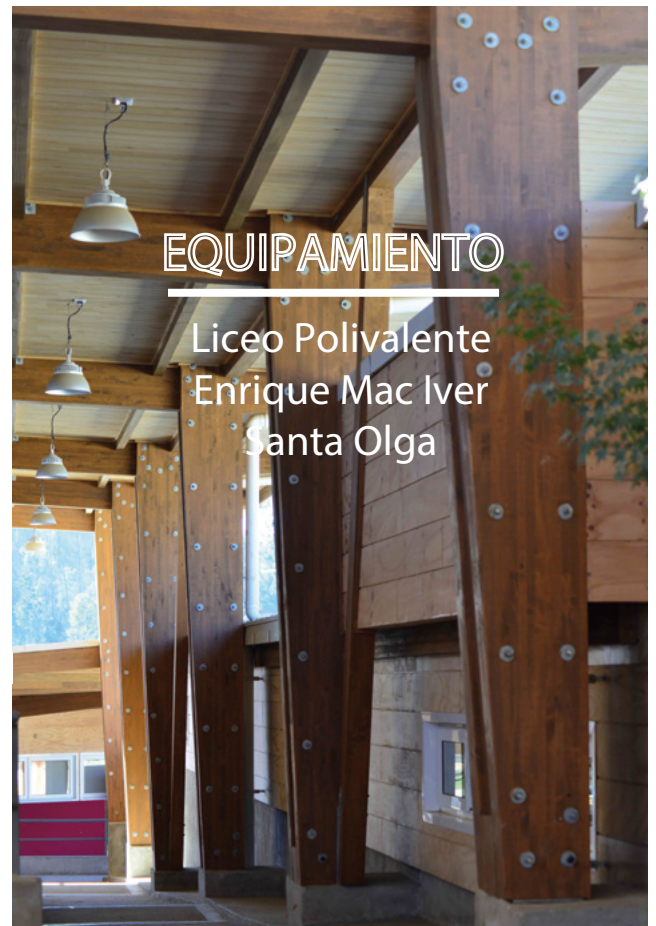
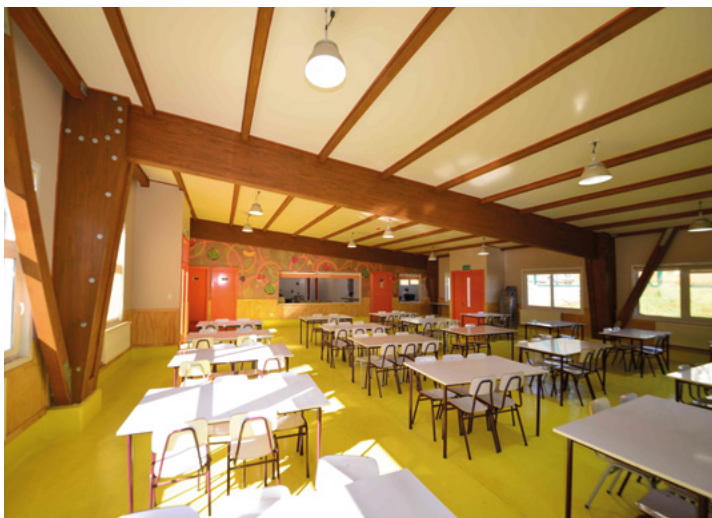
Este Liceo, que forma parte de la reconstrucción del poblado de Santa Olga, destruido por un incendio forestal en Enero de 2017, se construyó en base a distintos volúmenes, todos a partir de marcos de madera laminada impregnada conformados por pilares dobles de 135mm de espesor y vigas de 185mm, de alto variable, unidos mediante unión de momento con pernos y conectores dentados.

Los volúmenes se configuran de diferentes maneras según el programa que acogen, aprovechando la versatilidad que entrega la madera laminada en cuanto a formas y dimensiones.

Así, los volúmenes de salas y comedor, se arman en base a marcos con dos ejes de pilares y vigas de largos variables (entre 10 y 18,5m) que van generando un alero a modo de corredor. En los casos en que el alero es más ancho, se agrega un tercer eje de pilares como apoyo adicional.

En el caso del sector de pre básica, se disponen volúmenes con marcos de dos ejes de pilares y marcos con cuatro ejes de pilares, con lo que se logra generar una cubierta sobre el patio central contenido entre los volúmenes de salas.

El corredor cubierto de acceso principal, también se construye con marcos de dos ejes de pilares, que van variando en su altura para asumir los distintos niveles del corredor. Adyacente a este, se construye el volumen que aloja la biblioteca, talleres y laboratorios, en base a vigas laminadas que se apoyan en los pilares del corredor y en un muro curvo de hormigón.

El jardín infantil finalmente, se construye en base a tres volúmenes de salas que cierran un patio triangular que se cubre con vigas laminadas apoyadas en los pilares de estos tres volúmenes.
